220712 UND 220712A

ANLASSER

MONTAGEANLEITUNG

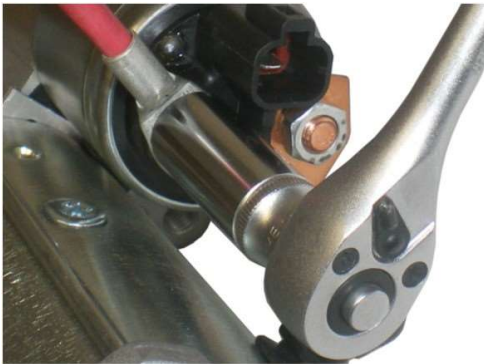
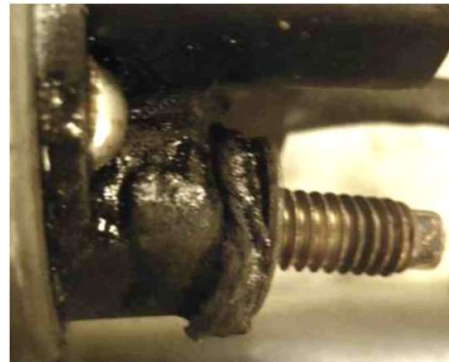
Die Fahrzeuge CHEVROLET Captiva (Dieselmotor 2.2L Z22D1, 4 Zylinder, 16 V) wurden mit Batteriekabel unzureichender Länge auf den Markt gebracht.

Während des normalen Motorbetriebs können Vibrationen zum Lockern des Kabelsteckers am Elektromagneten des Anlassers führen. Folglich benötigt der Anlasser zunächst mehr Strom, anschließend erzeugt der instabile Kontakt Funken und schließlich führt der Temperaturanstieg zu irreparablen Schäden am Kabel und am Anlasser.

1. Den Stecker am Anlasser sicher verriegeln
2. Ersetzen Sie gegebenenfalls das Batterie-Anlasser-Kabel durch ein längeres.
